Analisis y Valoración Termica del Historico “Edificio San Luis”

Patrimonio arquitectónico de Ciudad Juarez Chihuahua
México

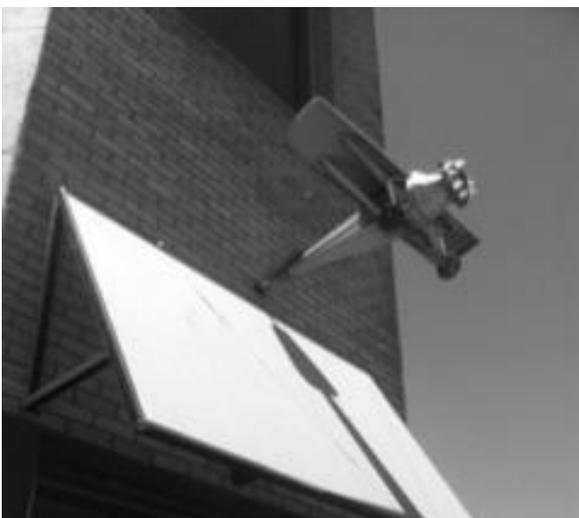
Fig. 3. Réplica del espíritu de San Luis

Años después el Hotel Porfirio Díaz se convertiría en el club San Luis, Fue nombrado así en honor al Espíritu de San Luis, el avión pilotado por Charles Lindbergh en su famoso vuelo transatlántico. Aun se puede observar una pequeña réplica del aeroplano, en la fachada principal del edificio (ver figura 3). "En 1929, Charles Lindbergh visitó Juárez y se reunió con el aviador mexicano Capitán Emilio Carranza, famoso por sus discos de ajuste de vuelos y admirado por el público a lo largo de la frontera" [4].

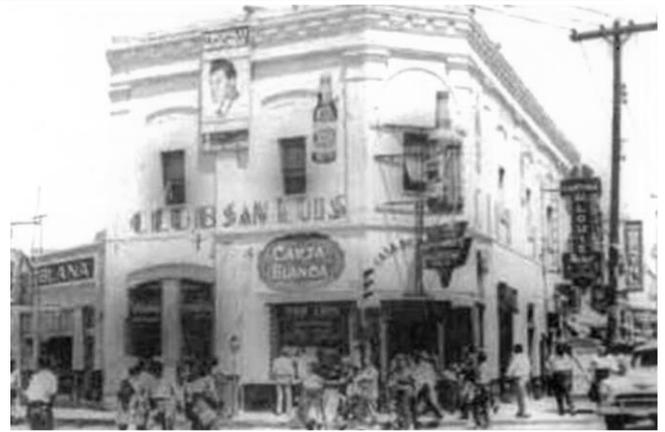
Fig. 4. Club San Luis

A partir de entonces la edificación es conocida como el Edificio San Luis, durante la época de oro en esta frontera en donde la avenida Juárez se llenó de centros nocturnos, bares y restaurantes, este edificio albergo el Club San Luis (ver figura 4). Famoso por el emblemático Espíritu de San Luis. En la figura 4 se puede observar ya el edificio con cambios, aquí desaparecieron los arcos en el primer nivel y la terraza en el segundo nivel. Las ventanas siguen siendo las mismas.

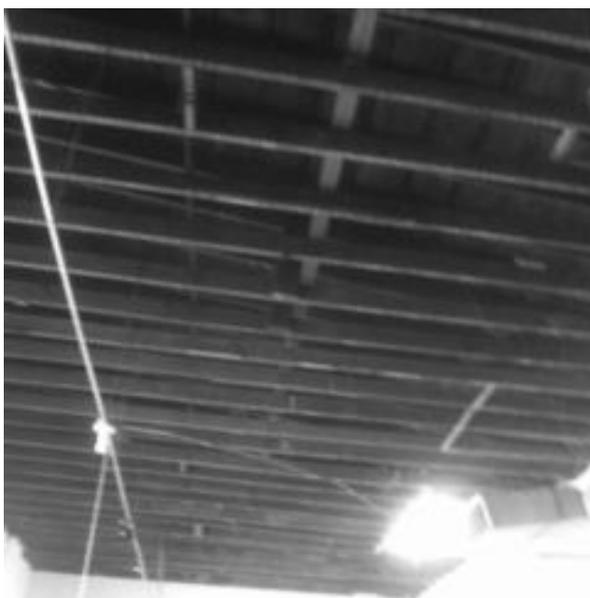
Fig. 6. Techumbre del San Luis
Fuente: Tomada por los autores

El edificio consta de dos niveles, con los elementos arquitectónicos característicos de la región, adobe en su estructura envolvente vertical (muros), el entrepiso y techo son de madera, bien concebidos (ver figura 6). Se puede observar también al final del lado derecho de la imagen un tragaluz, para aumentar la luminosidad del lugar.

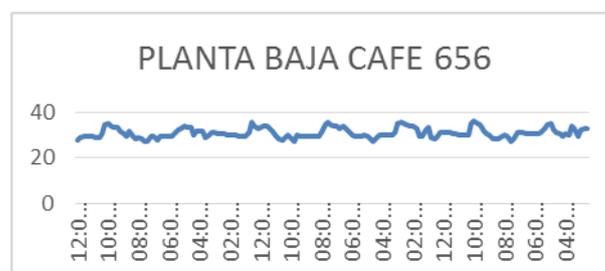
Gráfica. 1. Información obtenida en planta baja y en el Café 656

Se puede observar en la planta baja, donde se localiza el Café 656, por ser un espacio público no existe un patrón definido en las temperaturas registradas, aunque se usa el sistema de aire de refrigeración no es suficiente para mejorar el clima en el interior. Al observar las gráficas 1 y 4 no hay una disminución en la temperatura interior.

Como se pudo observar en las gráficas, la temperatura sube conforme avanza el sol en el espacio antes meridiano. Alcanzando temperaturas inclusive por arriba de las generadas en la intemperie.

A la una de la tarde este edificio baja su temperatura ya que en el primer nivel el edificio contiene un mini split lo que hace que en poco tiempo baje su temperatura. Pero este solo se utiliza a partir de la una de la tarde.

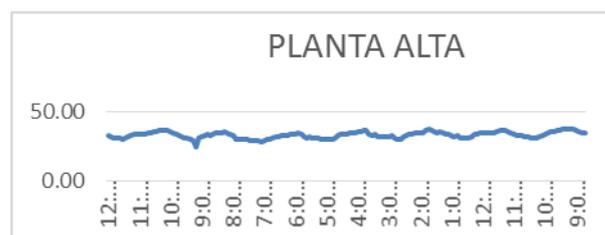
Gráfica. 2. Información obtenida en lecturas en planta alta

En la gráfica 2 que muestra el comportamiento de la temperatura en el interior de la planta alta se observa también que aunque se encuentra en desuso no tiene un adecuado confort, ya que el calor es igual o aun mayor que en el exterior.

Por lo que respecta a la planta alta, esta se utiliza de manera independiente a la planta baja, alberga actualmente un teatro que se usa de manera ocasional y sin horarios específicos, en este espacio solo se tienen ventiladores para los espectadores, los cuales solo son encendidos las noches que hay algún espectáculo. Por consiguiente se puede mencionar que la edificación no tiene una constante de actividades.

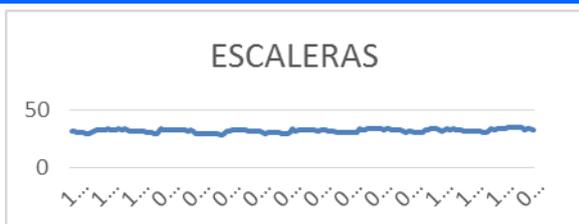
Gráfica. 3. Información obtenida en lecturas en escaleras

En la escalera es más estable la temperatura porque se mantiene cerrada la puerta y esto impide el flujo de aire y además no cuenta con ninguna ventilación (ver gráfica 3).
